# Kiinduló állapot: A födémen a magas páratérhelés miatt penészfoltok jelentek meg

# Munkafolyamatok: Korábban felhordott rétegek eltávolítása

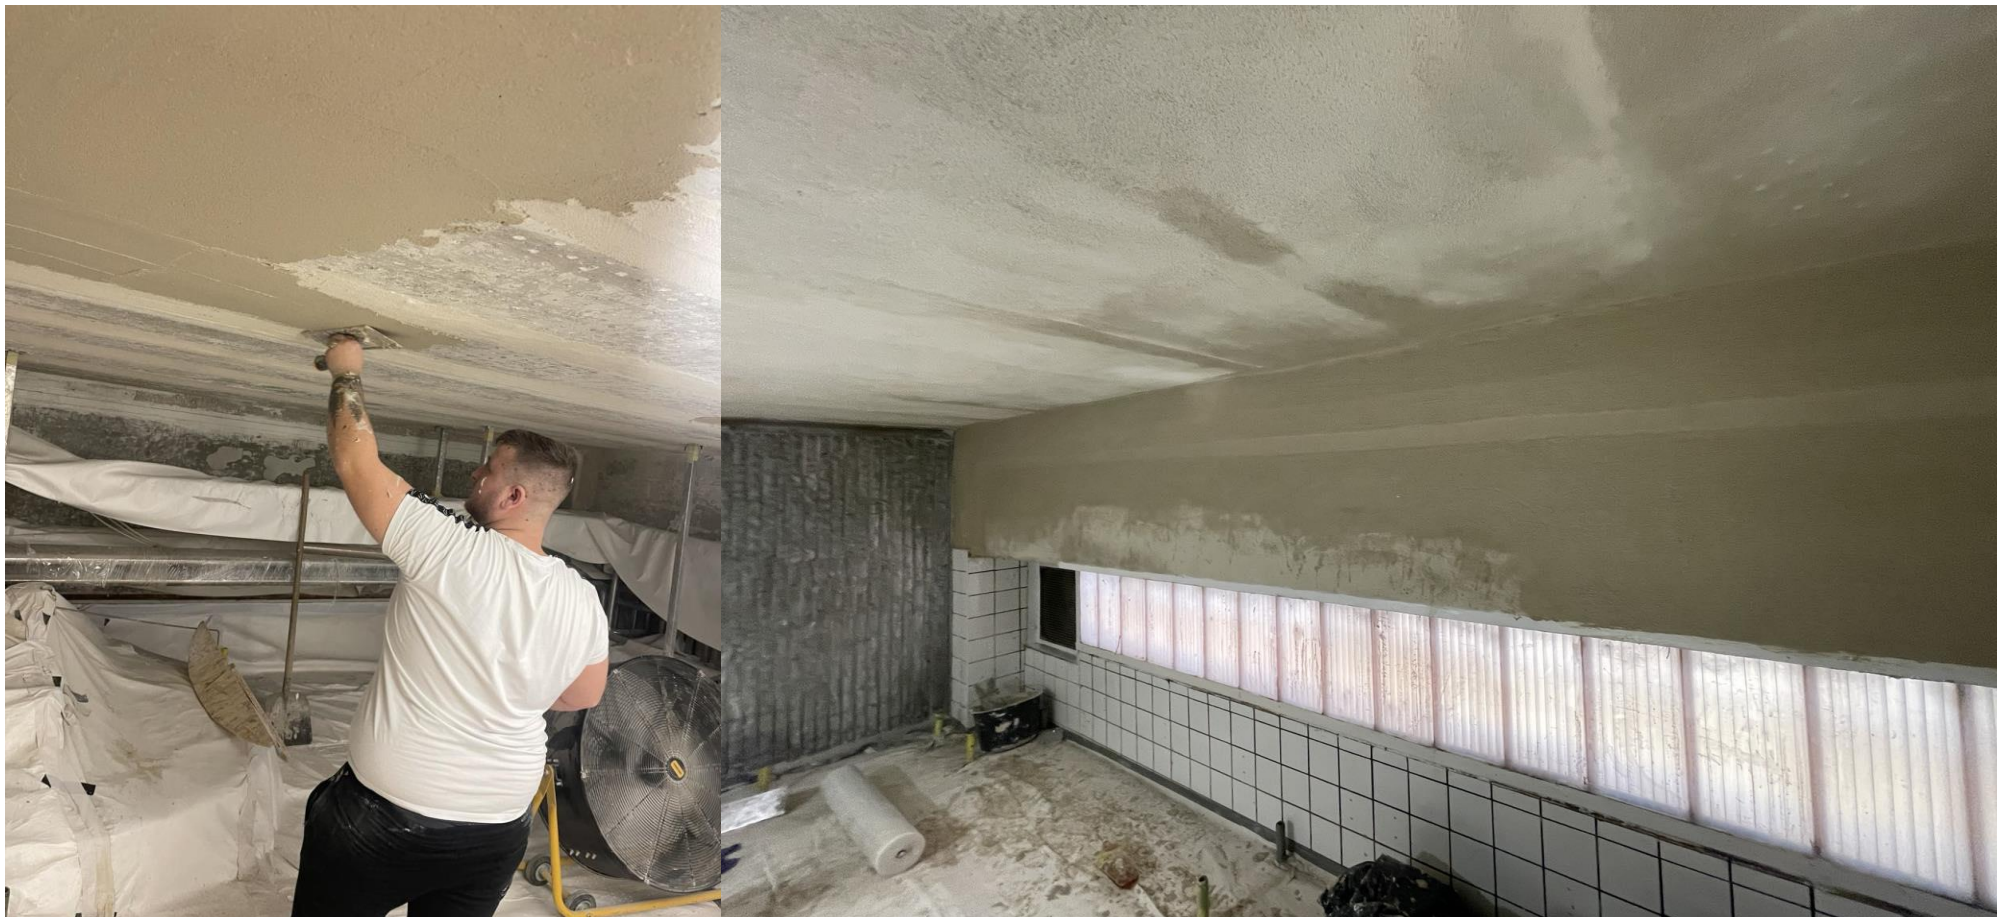
# Teljes felület glettelése MIG 262 Renoval and Final Plaster simító vakolattal

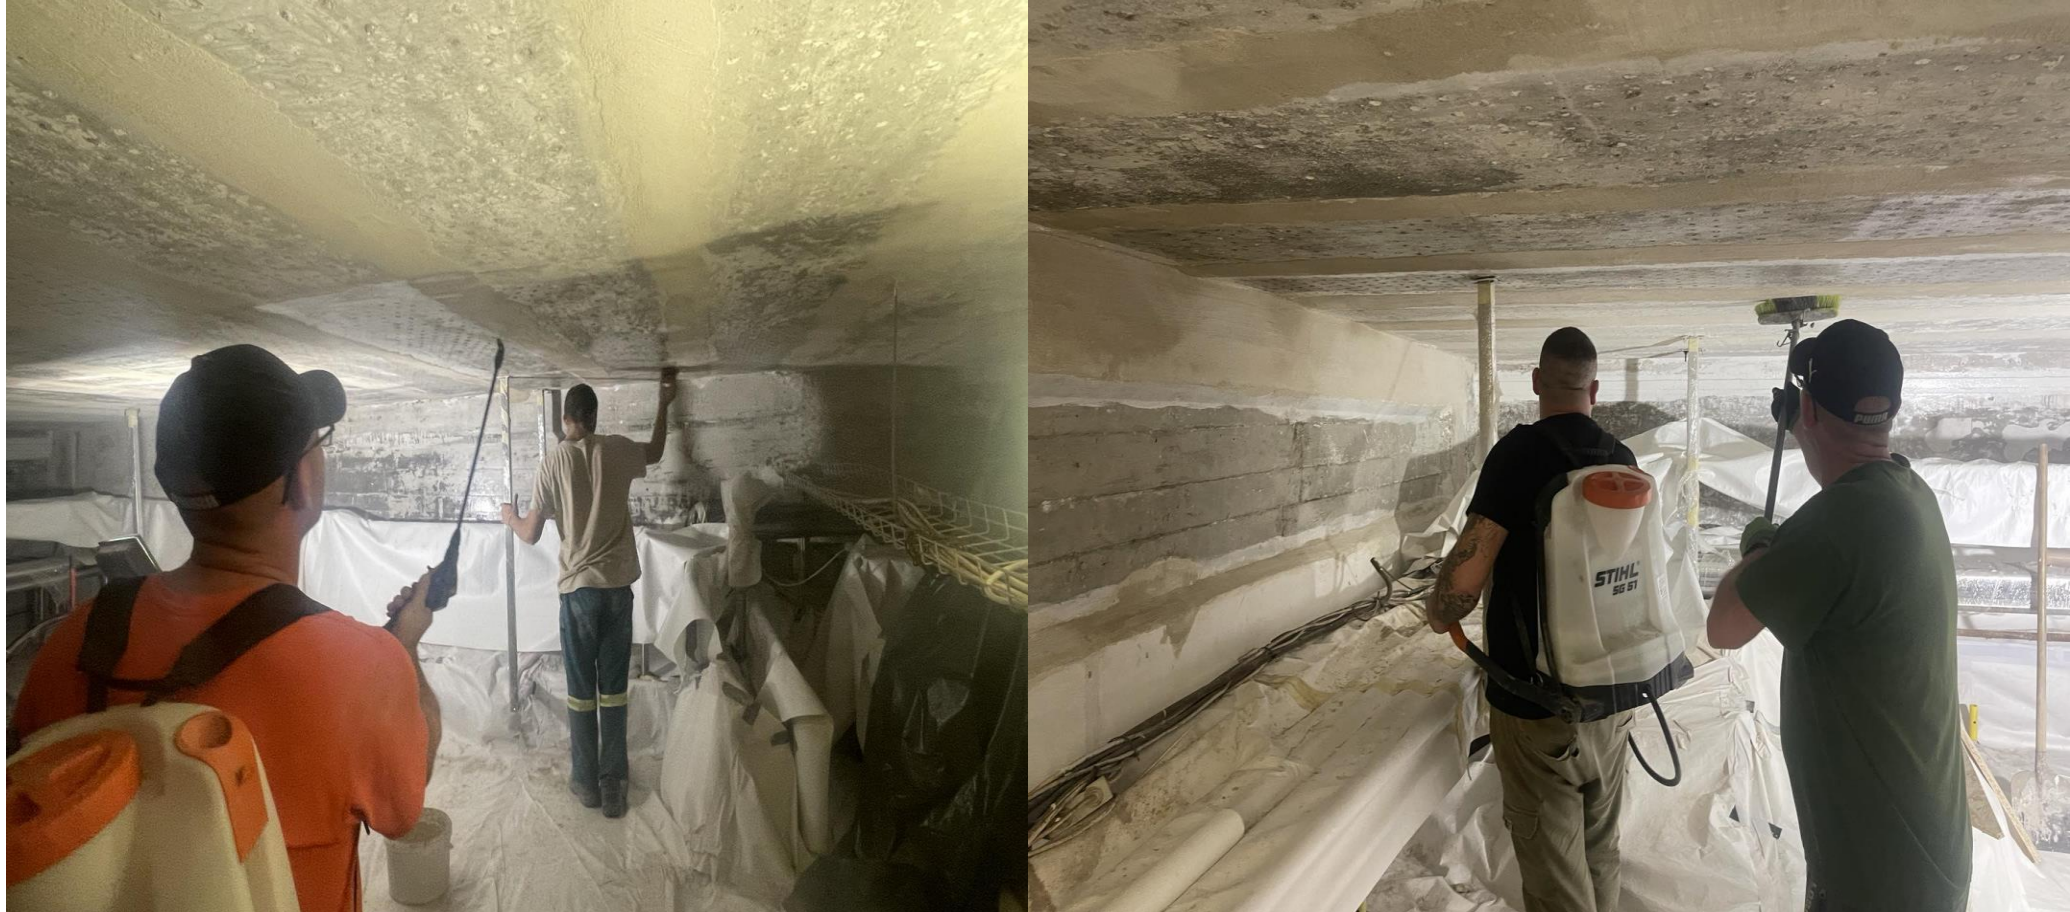
# Alapozó réteg felhordása

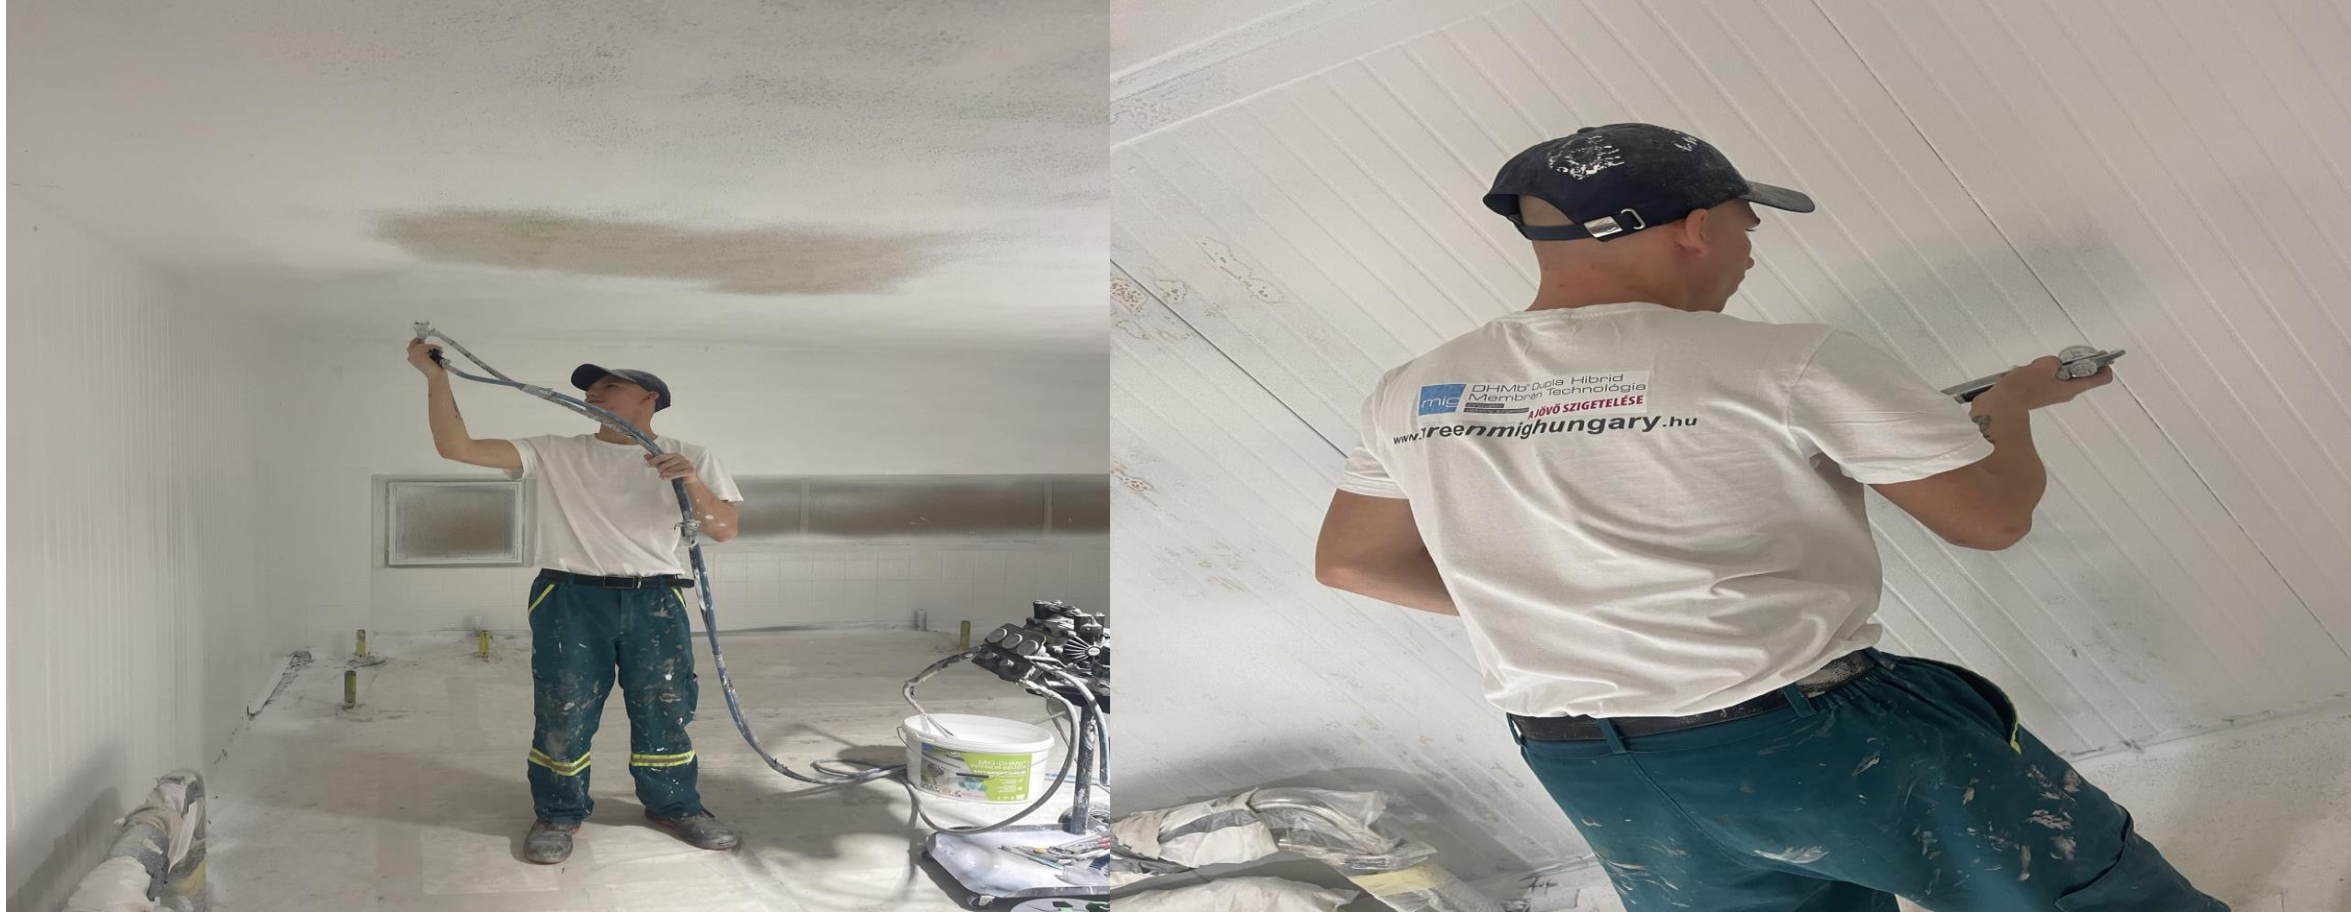
# MIG-ESP Interior, Anti-Microbial membrán 1. réteg felhordása

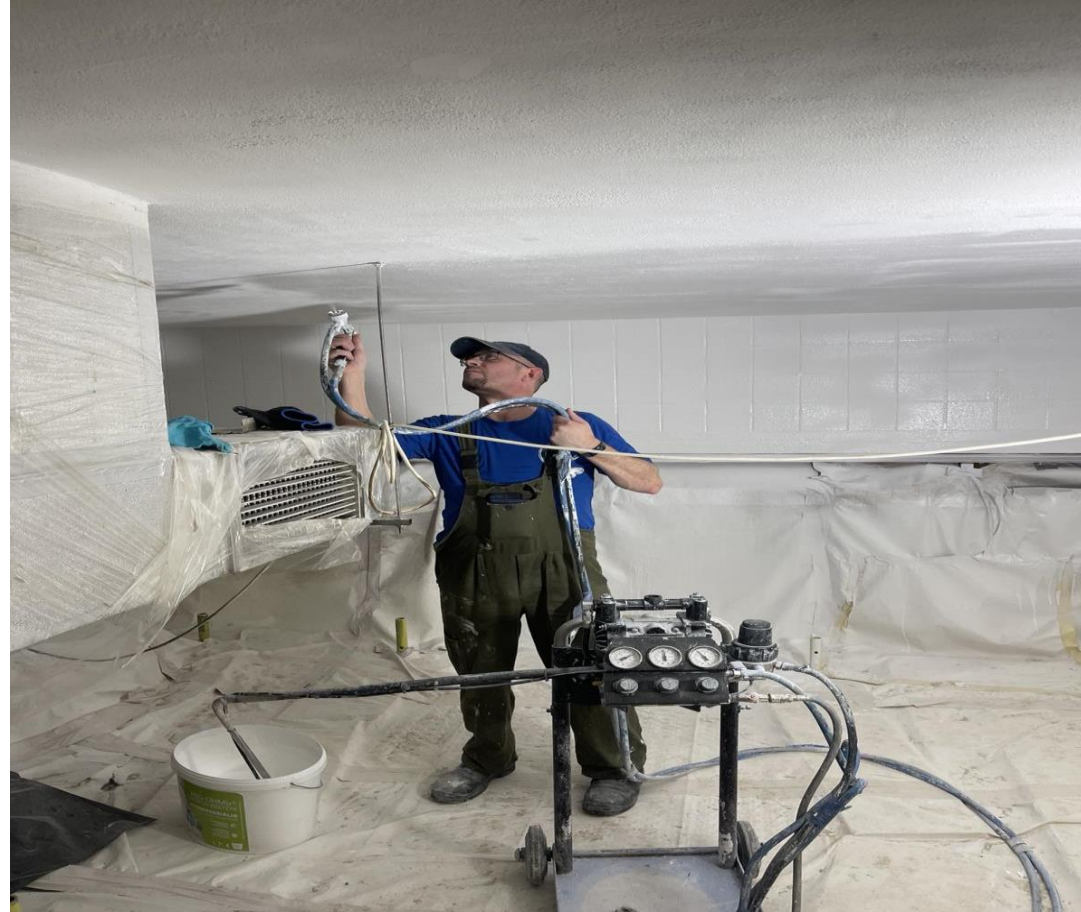
# MIG-ESP Interior, Anti-Microbial membrán 2. réteg felhordása

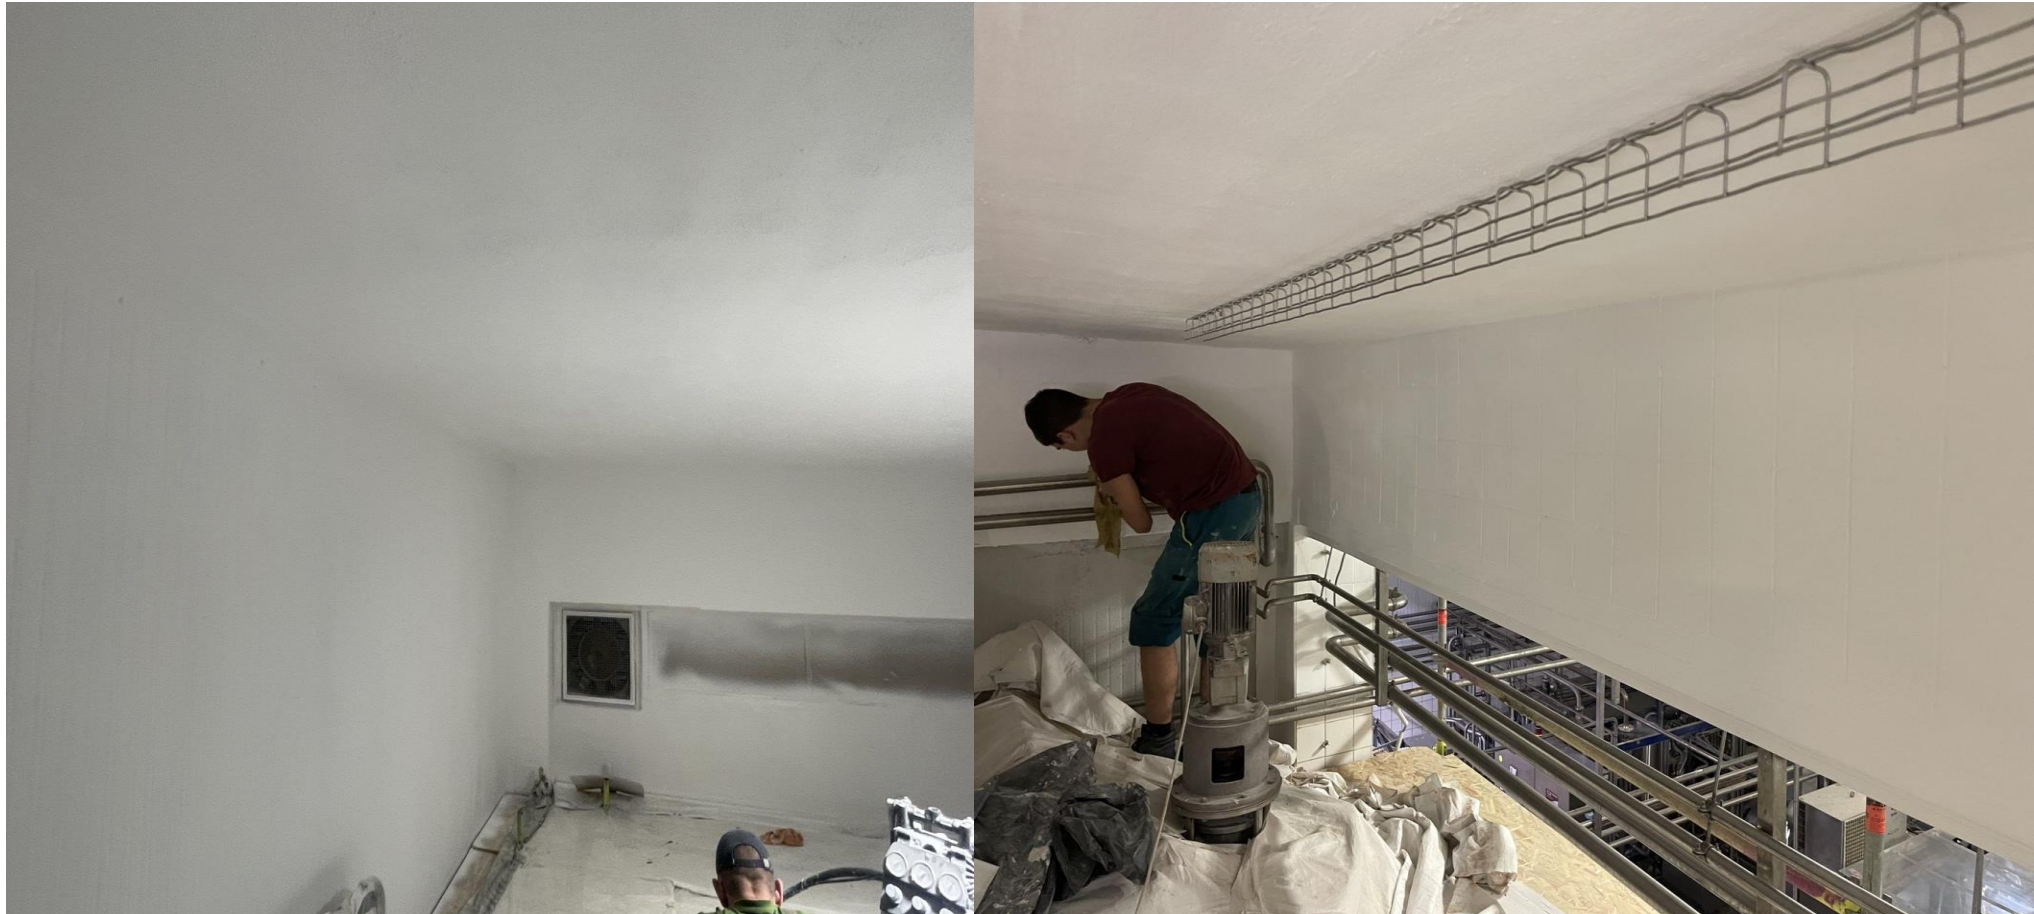
A bevonattal ellátott felület:
